平成 31 年 1 月 28 日

住宅用太陽光発電システムに起因した住宅の火災事故に注意！

ー太陽電池モジュールの設置形態等によって火災リスクが異なります！ー

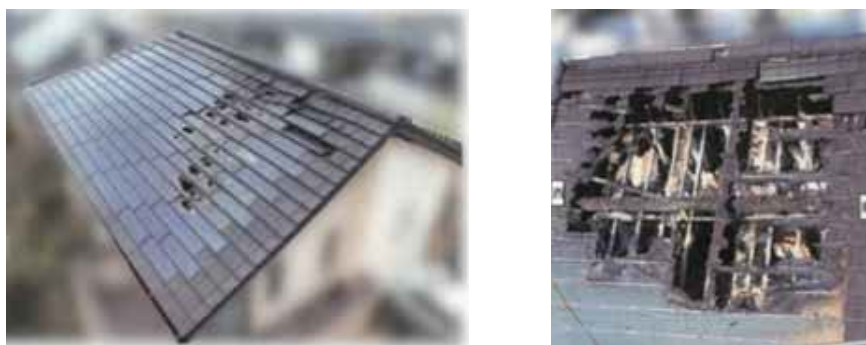
居住者がベランダで洗濯物を取り込もうとした際、異臭がありパチパチと音がしたため、周囲を確認したところ、軒先から煙が出ているのを発見し、119 番通報した。屋根（南面及び北面の一部）と屋根裏及びモジュールが焼損した。（写真 1）

写真 1 屋根の被災状況（右はモジュール撤去後）

出火原因については、「モジュール付近にて何らかの要因により接触不良を起こしたため発熱、時間経過と共に発炎し、屋根材へ延焼屋根裏を覆い屋根むな〈棟〉まで達したものと推定する。」等の推定が調査機関等によりされている⁴。

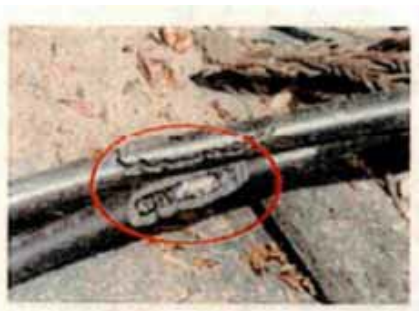
出火原因については、「当該製品の配線を、小動物がかじったことから、漏電が生じてスパークが発生し、堆積していた落ち葉に着火して、出火に至ったものと考えられる。」等の推定が調査機関等によりされている。(写真 3)

写真 3 小動物が噛んだと思われる
ケーブルの損傷箇所

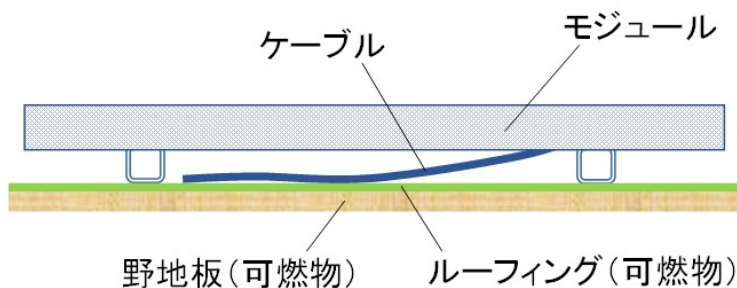
④「鋼板等なし型」

裏面に鋼板がないモジュールをルーフィング上に設置するタイプです。モジュール及びケーブルとルーフィングの間に遮るものがないため、モジュール又はケーブルが発火した場合、野地板へ延焼する可能性が考えられます。

「鋼板等なし型」は、モジュール又はケーブルが発火した場合に、ルーフィング及び野地板へ延焼する可能性が考えられるため、「屋根置き型」又は「鋼板等敷設型」へ変更することで、火災発生リスクを低減することができます。
