近年のがけ崩れ事例をふまえた急傾斜地崩壊危険区域等の
点検時の留意事項について

神奈川県逗子市のがけ崩れ事例をふまえた斜面点検時の留意事項（案）

令和2年2月5日発生_神奈川県逗子市における土砂崩れ

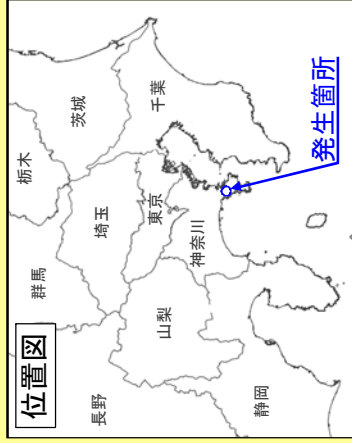
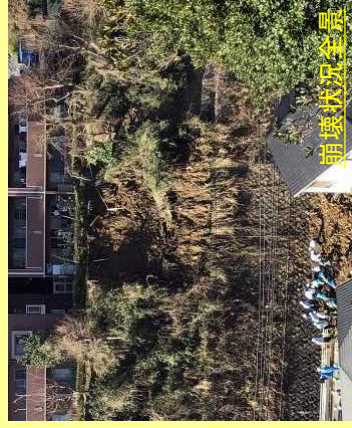
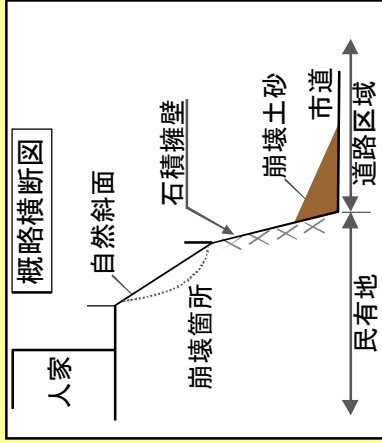
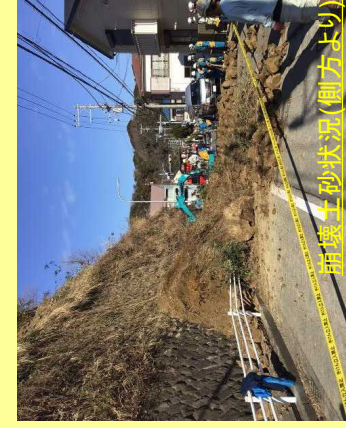
発生日時：令和2年2月5日 8時頃
 発生場所：神奈川県逗子市池子
 崩壊規模：幅8～9m、長さ8m、深さ1m程度
 被害状況：死者1名（歩道歩行中に崩落土砂に巻き込まれ死亡）

- ①風化した凝灰岩(ぎょうかいがん: 火山灰が固まった岩石)が崩落したものと考えられる。
- ②植生が貧弱であるうえ、地表温度の変化や風の影響を受けやすく乾燥・湿潤を繰り返し受け易いなどの悪条件が重なったものと推察される。

- ①斜面に亀裂や、②浮き石、③落石がある場合は、風化の進行により斜面が不安定になっている可能性があるため注意が必要です。
- ※植生が貧弱な場合には、風化が進みやすいため、特に注意が必要です。

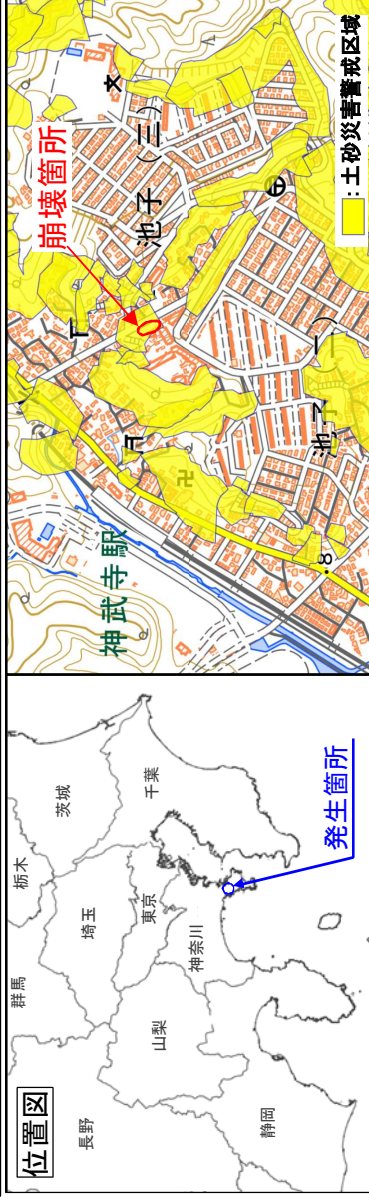
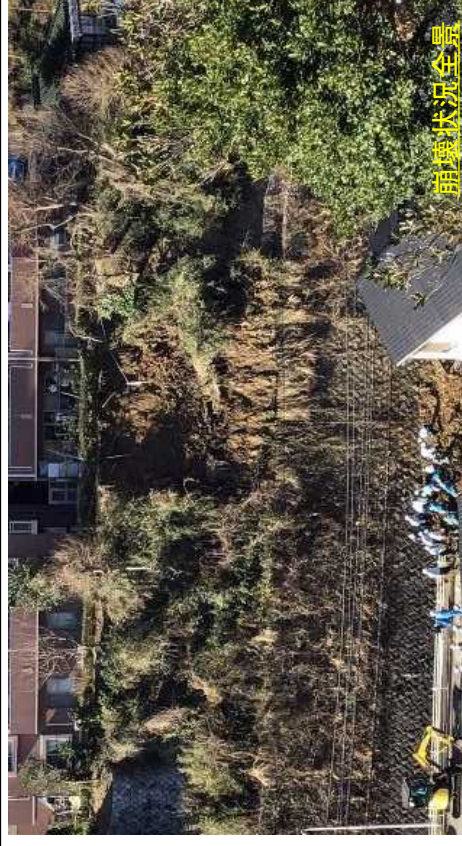
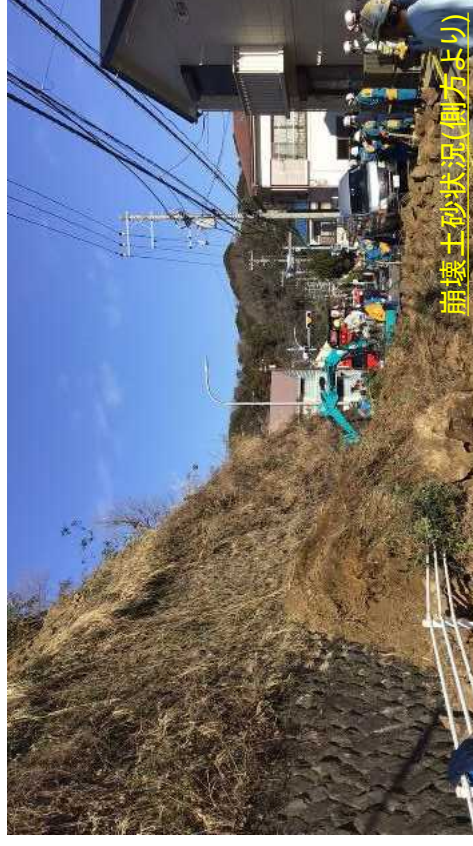
崩壊規模：幅8～9m、長さ8m、深さ1m程度

被害状況：死者1名（歩道歩行中の女性が崩落土砂に巻き込まれ死亡）

応急対応：消防・警察・逗子市の緊急事業者により土砂撤去済み。

応急復旧：令和2年3月2日より 逗子市による崩壊斜面へのモルタル吹付、市道上に仮設防護柵の設置工事を開始

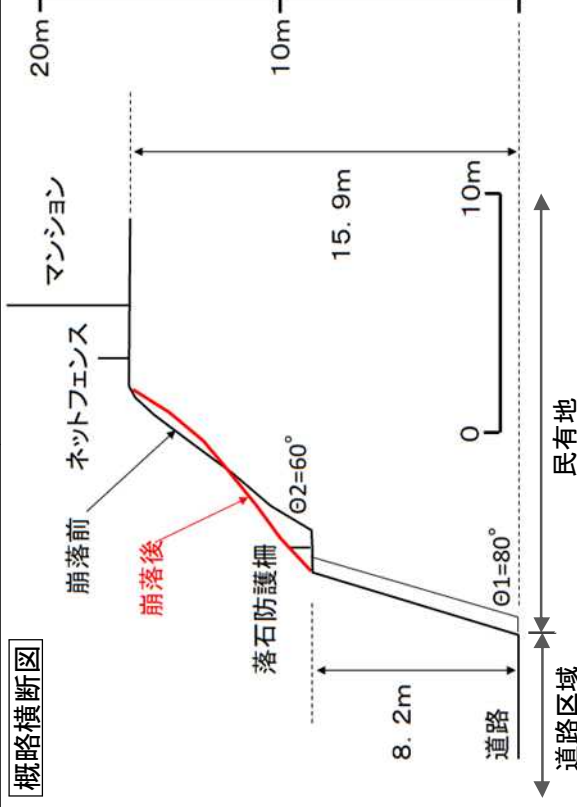
概略横断面図

- ・崩壊箇所の規模は、幅8～9m、長さ8m、深さ1m程度であった。
- ・土砂崩れについては、風化した凝灰岩(ぎょうかいがん:火山灰が固まった岩石)が崩落したものと考えられる。
- ・日当たりが悪く、植生が貧弱で、地表温度の変化や風の影響を受けやすく乾燥・湿潤を繰り返し受け易いなどの悪条件が重なったものと推察される。

- ・崩壊地については、斜面上に残る土砂を撤去し、風化を防止するためにコンクリートで被覆をするなどの処置が考えられる。
- ・崩壊していない部分には不安定化は見られないが、市道の通行止め解除のためには、落石点検及び落石防護柵の設置が必要。
- ・斜面の土の厚さが薄く、市道を越えて人家に到達するほどの土砂量はないと推定されることから、土砂災害警戒区域内の住民に対する避難指示等は現在のところ必要ない。
