山梨県産針葉樹材の屋外耐久性

Aboveground Durability of Softwood from Yamanashi Prefecture

Summary : Aboveground exposure of three Yamanashi-grown softwood species to biological attacks has been conducted in the Living-sphere Simulation Field (LSF) of Research Institute for Sustainable Humanosphere, Kyoto University since 2006. The first termite attack by termites, *Coptotermes formosanus* Shiraki was found on sugi (*Cryptomeria japonica* D.Don) after 24-month exposure. Karamatsu (*Larix kaempferi* Carr.) and hinoki (*Chamaecyparis obtusa* Endl.) were attacked after 30-month. The number of slightly damaged specimens is in the order hinoki > sugi > karamatsu. Since the present aboveground exposure test is on-going project, biological attacks are supposed to develop with time.

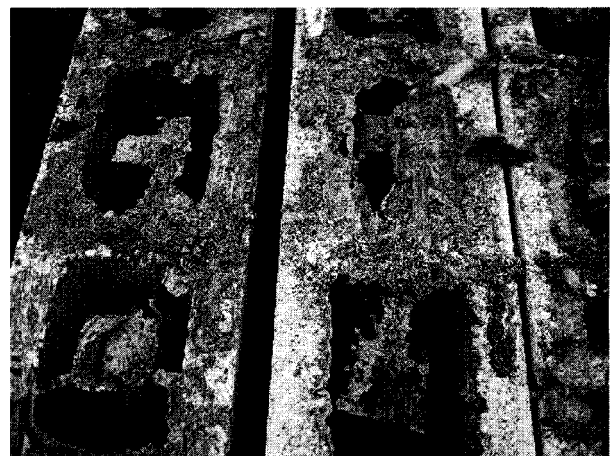
表1に各調査の実施日および内容を示す。平成18年11月に実施した第1回調査から平成19年5月に実施した第3回調査まで、各試験体にシロアリによる食害等の発生は認められなかった。そのため、箱を設置した試験地近辺のシロアリ活性が低いと判断し、同年8月に全ての箱を別の場所に移設した。移設後初となる同年11月の第4回調査において、5箱のうち1箱で図2に示すような誘蟻杭への食害が観察され、シロアリ活性が認められた。しかし、これ以外の4箱については活性が低いと判断し、さらに別の場所へ移設した。

図2 蟻害を受けた誘蟻杭と蟻土

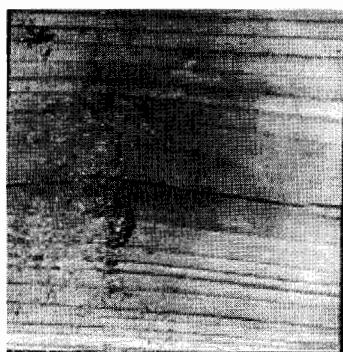
第5回調査(24ヶ月後)において、図3に示すような裏面への蟻土と「軽微な劣化」が初めて観察された。しかし、それ以外の試験体では蟻土や食害等は認められなかった。

図3 スギ材の劣化状況

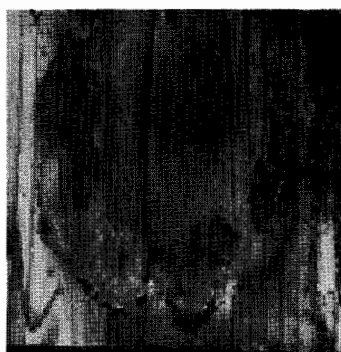
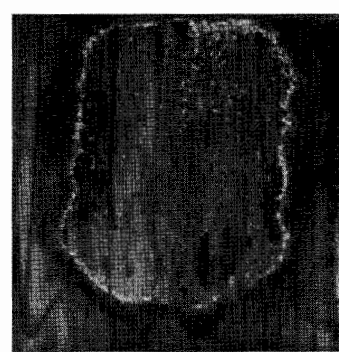
第6回調査(30ヶ月後)では、新たに2つの試験体において「軽微な劣化」が観察され、被害材は計3体になった。そのうち、1体は表裏面同時に劣化が認められた。第7回調査(36ヶ月後)では、両面劣化を受けていた材の裏面のそれがさらに進行し、「中程度の劣化」と判定された(図4参照)。第8回調査(42ヶ月後)では新たに2体に劣化が確認され、そのうちの1体は両面

図4 「軽微な劣化」(左)から「中程度の劣化」(右)への推移

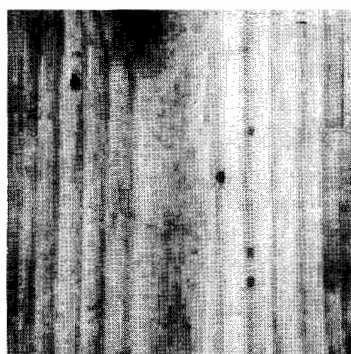
カラマツ材は第6回調査(30ヶ月後)において、初めて試験体1体の表面に「軽微な劣化」(図5参照)が認められた。第7回調査(36ヶ月後)ではその裏面にも劣化が生じ、さらに他の1体の裏面に「軽微な劣化」が認められた。第8回調査(42ヶ月後)では、新たに1体の裏面に「軽微な劣化」が認められ、被害材は計3体となった。既に両面劣化を受けていた材では、裏面のそれが「中程度の劣化」へと進行し、第9回調査(48ヶ月後)では、裏面に続き表面も「中程度の劣化」と判定された。第10回調査(54ヶ月後)では、新たに1体の裏面で「軽微な劣化」が確認され、被害材は計4体となった。現在、両面とも「中程度の劣化」(図6参照)である1体以外は、いずれも「軽微な劣化」のまま推移している。

図5 カラマツ材の劣化状況

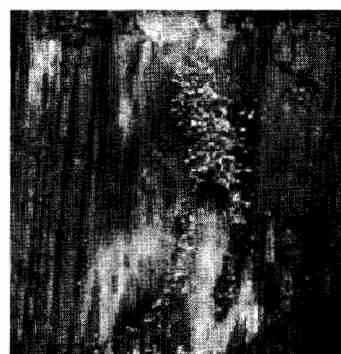
図6 カラマツ材の「中程度の劣化」

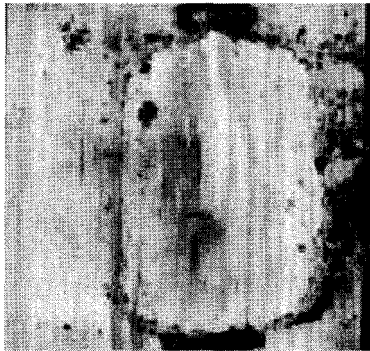
ヒノキ材は第6回調査(30ヶ月後)において、初めて4体に「軽微な劣化」(図7参照)が確認され、そのうち1体は表面に劣化が生じた。第8回調査(42ヶ月後)でさらに1体が「軽微な劣化」を示し、被害材は5体となった。第9回調査(48ヶ月後)では、表面劣化していた材が「中程度の劣化」へと進行したものの、他の4体は「軽微な劣化」のままであった。また、新たに1体の表面に「軽微な劣化」が確認され、被害材は計6体となった。第10回調査(54ヶ月後)では、6体について劣化の進行は確認できなかったが、さらに1体の裏面に「軽微な劣化」が認められ、被害材は計7体となった。なお、この時の「中程度の劣化」を図8に示す。ヒノキは、現在のところ今回用いた樹種の中で最も被害材の枚数が多い。

図7 ヒノキ材の劣化状況

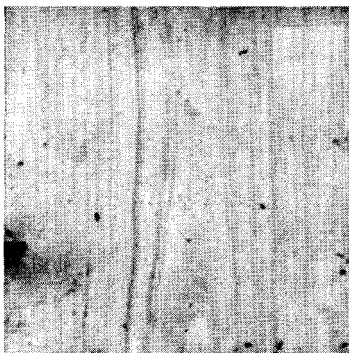
図8 ヒノキ材の「中程度の劣化」
