## 土木森林環境委員会 県内調査活動状況

- 1 日 時 平成25年2月14日(木)
- 2 出席委員(9名)  
委員長 堀内 富久  
副委員長 塩澤 浩  
委員 中村 正則 河西 敏郎 渡辺 英機 丹澤 和平 早川 浩  
木村富貴子 飯島 修
- 3 欠席委員 なし
- 4 地元議員 山下 政樹(笛吹市)
- 5 調査先及び調査内容  
【国道137号新御坂トンネル】(笛吹市御坂町・富士河口湖町)

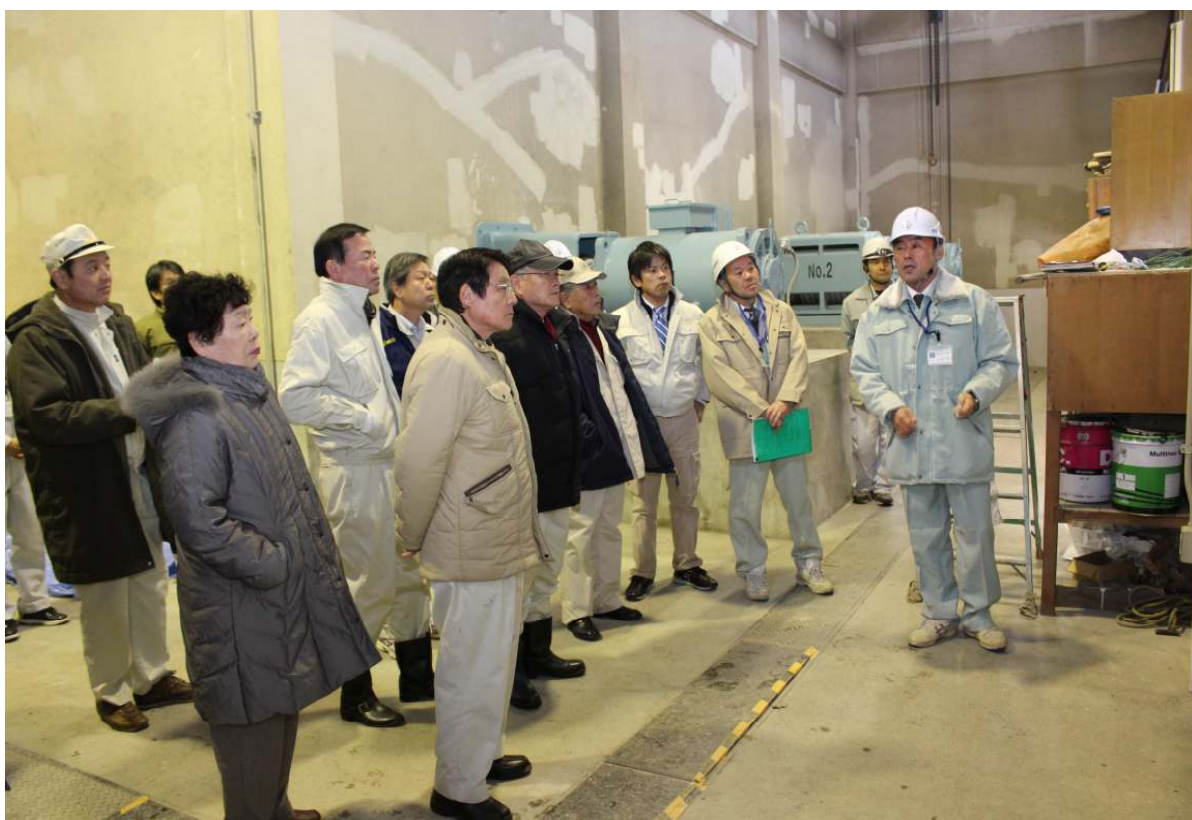
※トンネル換気室を視察

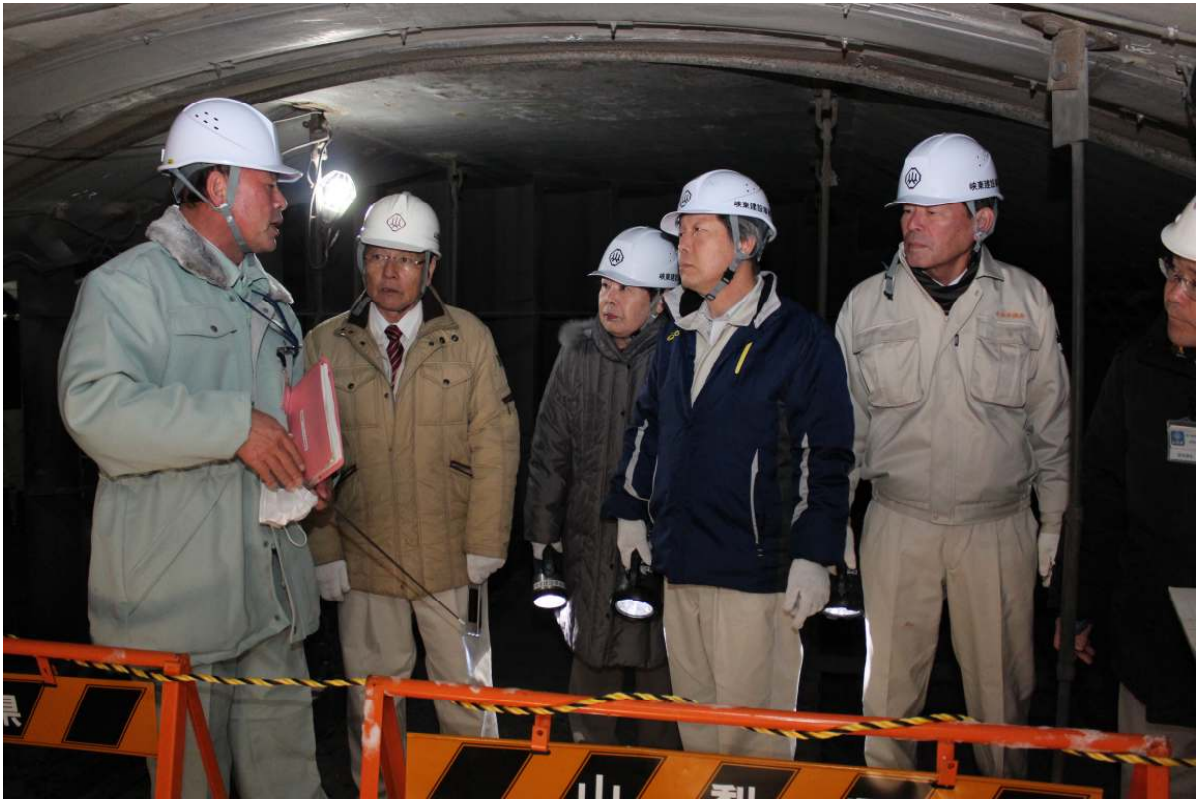
※トンネル天井板付近を視察
