既存公共眺望ポイントの改善事例集

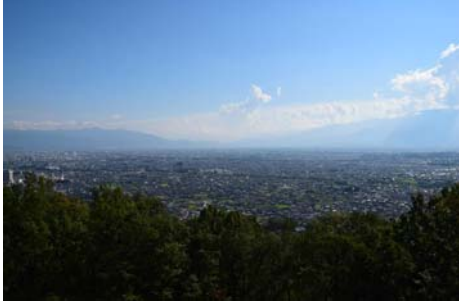
| 4 | 眺望阻害 | 樹木④ |

| <p data-bbox="150 618 309 649">(説 明)</p> <p data-bbox="161 651 1171 683">眺望を阻害している樹木を伐採しました。甲府盆地が良く見えるようになりました。</p> | | |

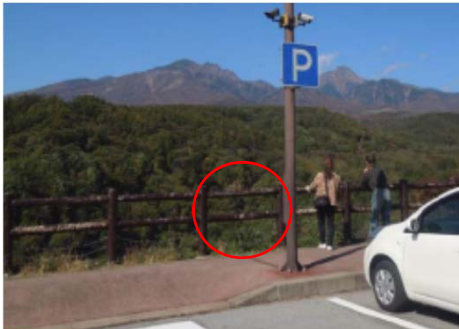
| 6 | 眺望阻害 | 視点位置にある看板 |

| <p data-bbox="150 1935 309 1966">(説 明)</p> <p data-bbox="134 1968 1442 2058">視点位置に目立つ看板があり、視対象である八ヶ岳の雰囲気悪くしていました。さらに眺望者の邪魔になる位置に設置されていました。撤去を行い、来訪者が眺望を楽しめるようになりましたし、眺望ポイントの質も向上しました。</p> | | |

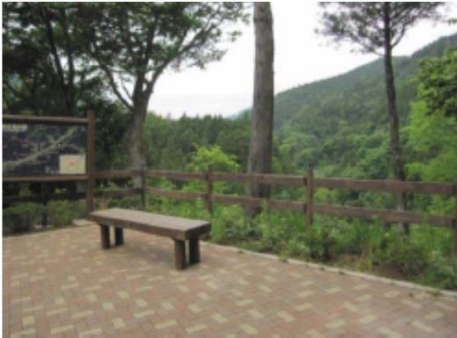
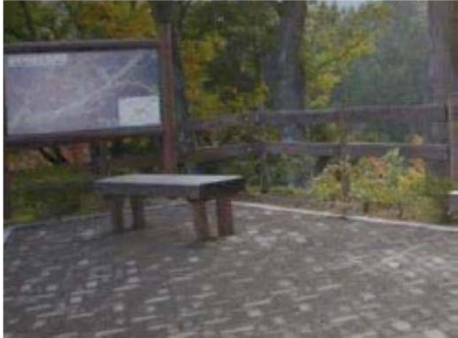
| 1 | 眺望施設 | 眺望ベンチ① |

| <p data-bbox="150 618 306 649">(説 明)</p> <p data-bbox="134 651 1433 741">眺望ベンチが柵（敷地境界線）と平行に設置されており、眺望側を向いていませんでしたが、眺望側を向くようにしました。さらに、人が座ることに配慮し、前方の空間をゆとりがあるようにしました。見やすくなり、眺望ベンチの本来の役割が果たされるようになりました。</p> | | |

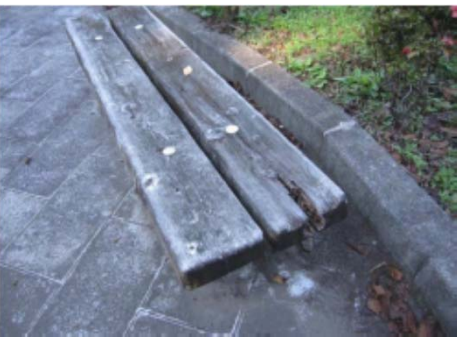
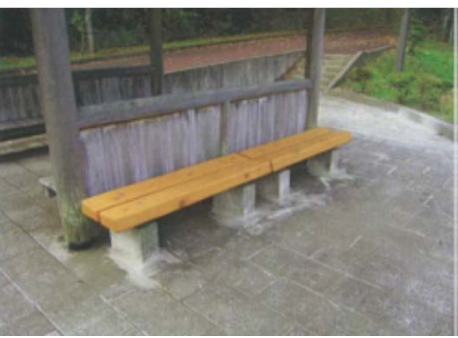
| 2 | 眺望施設 | 眺望ベンチ② |

| <p data-bbox="150 1276 306 1308">(説 明)</p> <p data-bbox="134 1310 1433 1368">休憩用のベンチが劣化していたので撤去し、代わりに眺望ベンチを眺望側に向けて設置しました。座って眺望を楽しめるようになり、眺望ポイントとしての質が向上されました。</p> | | |

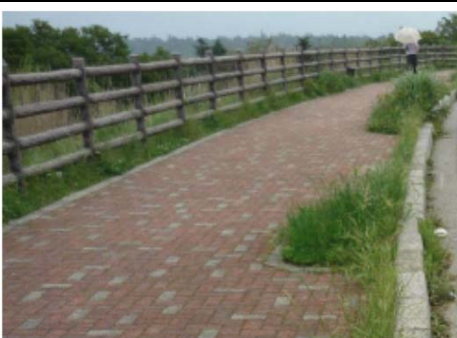
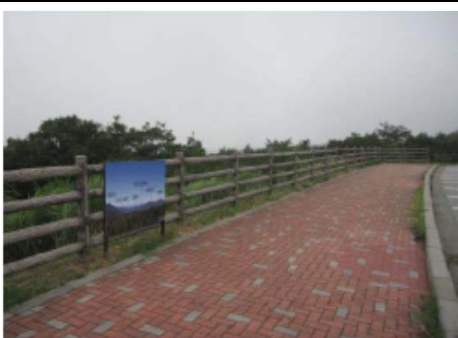
| 3 | 眺望施設 | 眺望説明看板 |

| <p data-bbox="150 1935 306 1966">(説 明)</p> <p data-bbox="134 1968 1433 2027">来訪者の要望に応え、眺望説明看板を設置しました。眺望を阻害しない位置・高さとして、シンプルでわかりやすいものを設置しました。眺望ポイントとしての質が向上されました。</p> | | |

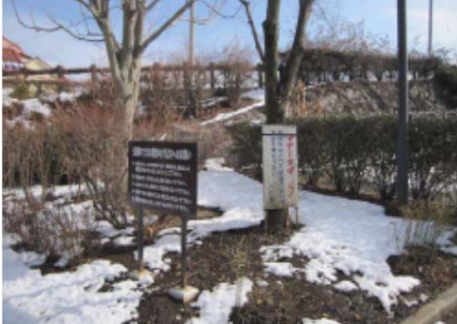
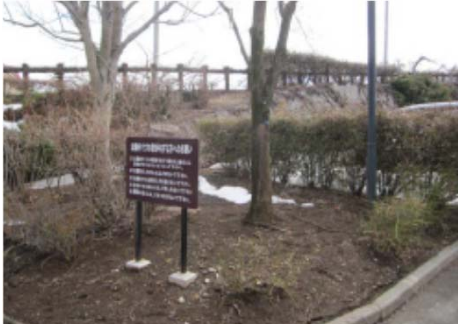
| 4 | 美観不良 | 看板④ |

(説 明)
 劣化看板（色褪せ含む）、情報が古い看板、同種複数看板等を公園全体のバランスを考慮し、再検討した結果、不要な看板を撤去しました。人工物が少なくなり、眺望ポイントとしての質が向上されました。

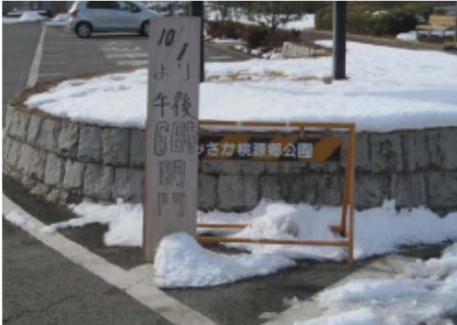
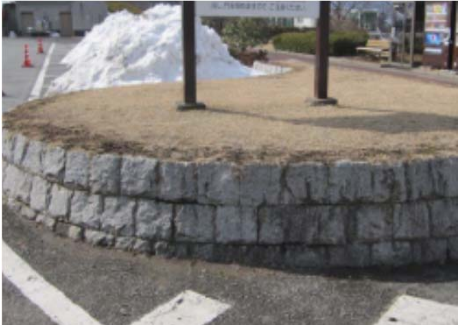
| 5 | 美観不良 | 看板⑤ |

(説 明)
 工専用バリケードを利用した簡易看板が公園のメインゲートに設置されていて、公園の雰囲気が悪くしていましたが、撤去しました。眺望ポイントとしての質が向上されました。

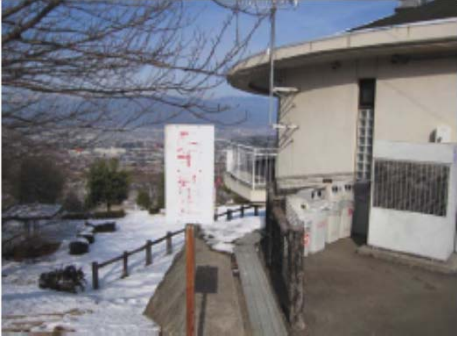
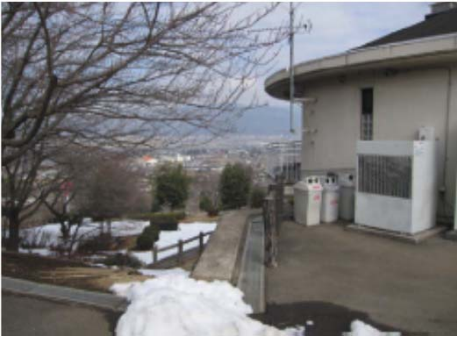
| 15 | 維持管理 | 看板 |

| <p data-bbox="150 618 309 649">(説 明)</p> <p data-bbox="161 651 847 683">表記内容が不明な看板がありましたので、撤去しました。</p> | | |

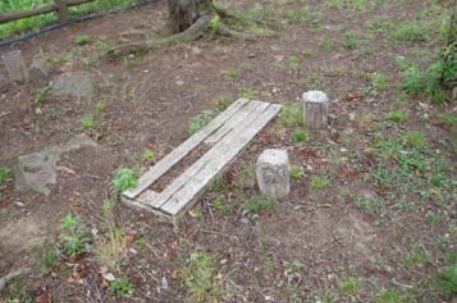
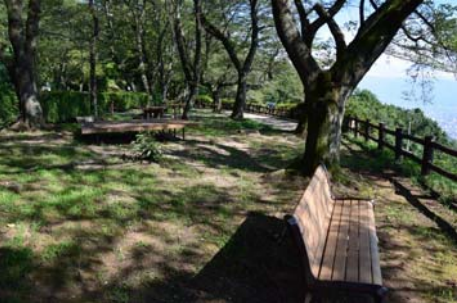
| 16 | 維持管理 | 眺望ベンチ |

| <p data-bbox="150 1276 309 1308">(説 明)</p> <p data-bbox="161 1310 1417 1341">破損していた眺望ベンチを設置しなおしました。ゆったり眺望を楽しむことができました。</p> | | |

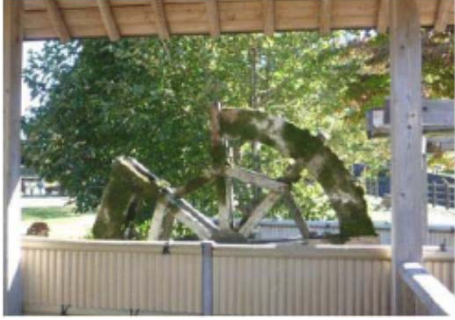
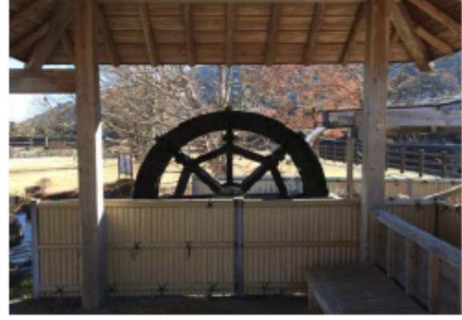
休憩施設

休憩施設（東屋）に設置されている水車が破損していましたが、改修を行いました。
