## 平成25年度 公共事業事前評価調書（簡易型）

## 1. 事業評価説明シート

事業名	砂防事業【通常砂防事業（国補）】	事業箇所	北都留郡小菅村池之尻	地区名	竹の沢（たけのさわ）	事業主体	山 梨 県															
(1) 事業概要				(3) 事業の妥当性評価																		
<p><b>①課題・背景</b></p> <p>竹の沢は、北都留郡小菅村のほぼ中心部に位置する流域面積0.12km<sup>2</sup>の土石流危険溪流である。近年の出水により崩壊や溪岸侵食が進行し、溪床には不安定土砂が堆積している。さらに、溪岸沿いには立木が密集し一部が倒木している。今後の台風や集中豪雨時には山腹崩壊拡大、土砂流出、流木による土石流発生の危険が高まっている。</p> <p>保全対象には緊急輸送道路である国道139号があり迂回路もなく近隣の溪流に比べ優先度が高いといえる。さらに、この溪流には治山砂防施設は未整備であり、土石流を抑止する砂防堰堤がない。このため施設を早急に設置し、土砂災害を未然に防止したい。 (整備率 0%→100%)</p>				<input type="checkbox"/> 妥当・妥当でない <input type="checkbox"/> ○																		
<p><b>②整備目標・効果</b></p> <p>□主要目標 ○土石流被害の防止 ・過去の災害実績、緊急性、災害発生の危険度 12点≥10点以上※ ・被害軽減額 1,025百万円≥340百万円以上※ ・保全対象（人家13戸、国道139号（緊急輸送道路）147m） ※評価基準値</p> <p>□副次目標 ○ —</p> <p>□副次効果 ○被災時の被害波及の防止 国道139号（第二次緊急輸送道路）の保全</p>				<p><b>③事業実施・規模の妥当性</b></p> <p>流域の規模、地形、地質等から判断して最も効果的</p> <p><b>⑤整備手法の有効性</b></p> <p>土石流対策として、砂防堰堤の設置が最も効果的</p> <p><b>⑥環境負荷への配慮</b></p> <p>掘削法面等に緑化等を行い環境負荷軽減に配慮する。</p> <p><b>⑦事業計画の熟度</b></p> <p>地元の要望に基づいており、地域の同意は得られている。</p>																		
<p><b>(2) 整備内容と整備量</b></p> <p>①整備内容 砂防堰堤 1基 不透過型堰堤 H=12.0m L=45.0m</p> <p>②整備期間 平成25年度～平成29年度</p> <p>③総事業費 約160百万円（国費80百万円(5/10) 県費80百万円(5/10)）</p> <p>④全体計画 （年度別整備内容

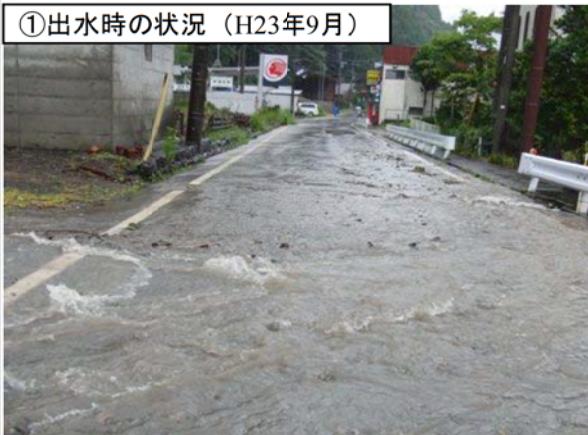
①出水時の状況 (H23年9月)

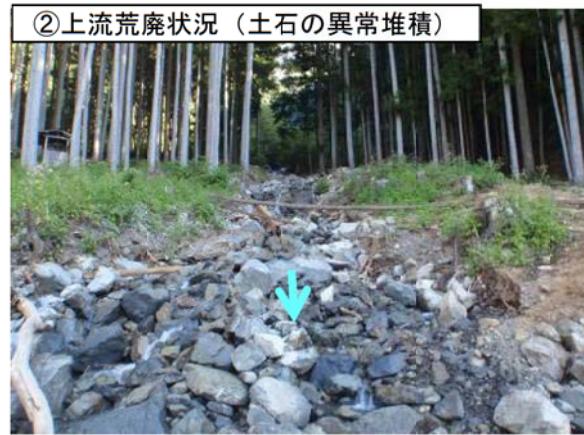
②上流荒廃状況 (土石の異常堆積)

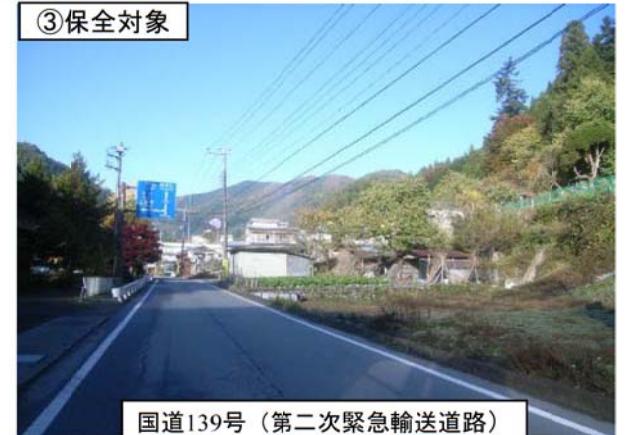
③保全対象
