参考資料

- ・ 流域全体の土砂収支
- ・ 相模ダム湖内の河床構成材料
- ・ 土丹露出箇所（平成 26 年度現地調査結果）
- ・ 相模川三川合流部周辺の砂州の伝播
- ・ 磯部頭首工周辺の河道変遷と砂州の固定化の要因
- ・ 置き砂モニタリング調査結果の概要
- ・ 河口砂州・干潟環境の変化
- ・ ダム堆積土砂の浚渫コスト

流域全体の土砂収支

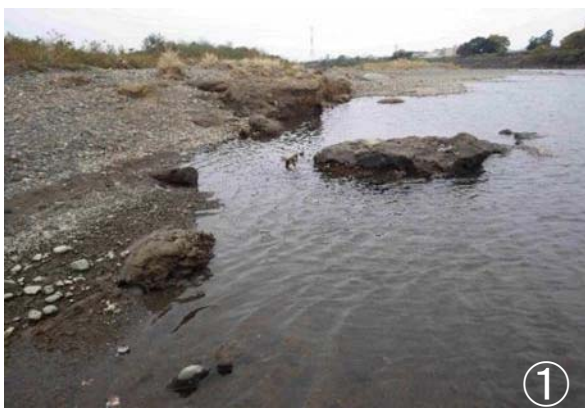
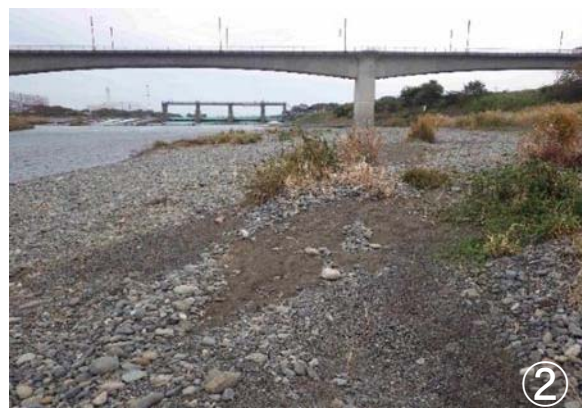
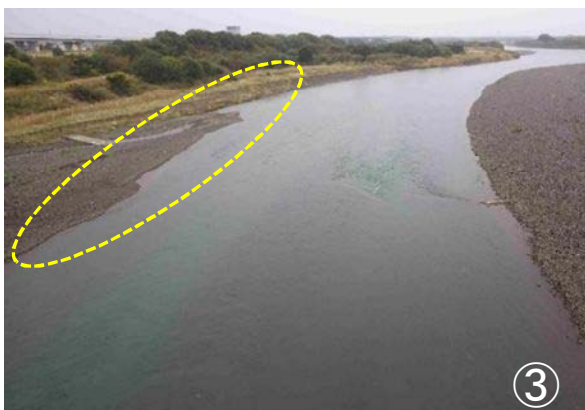
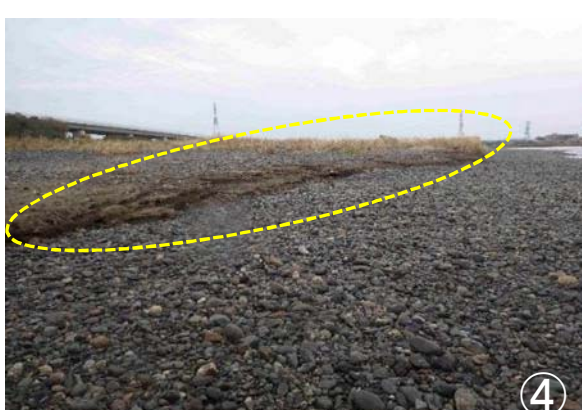
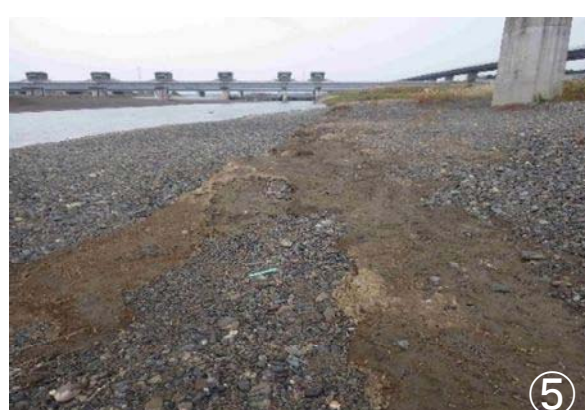
相模ダム湖内の河床構成材料

写真①～⑤相模川：H26.11.11撮影

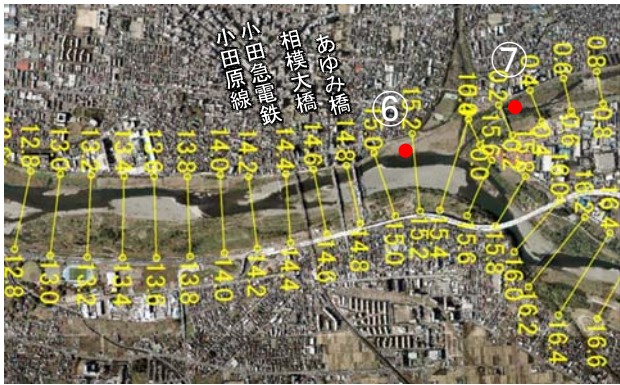
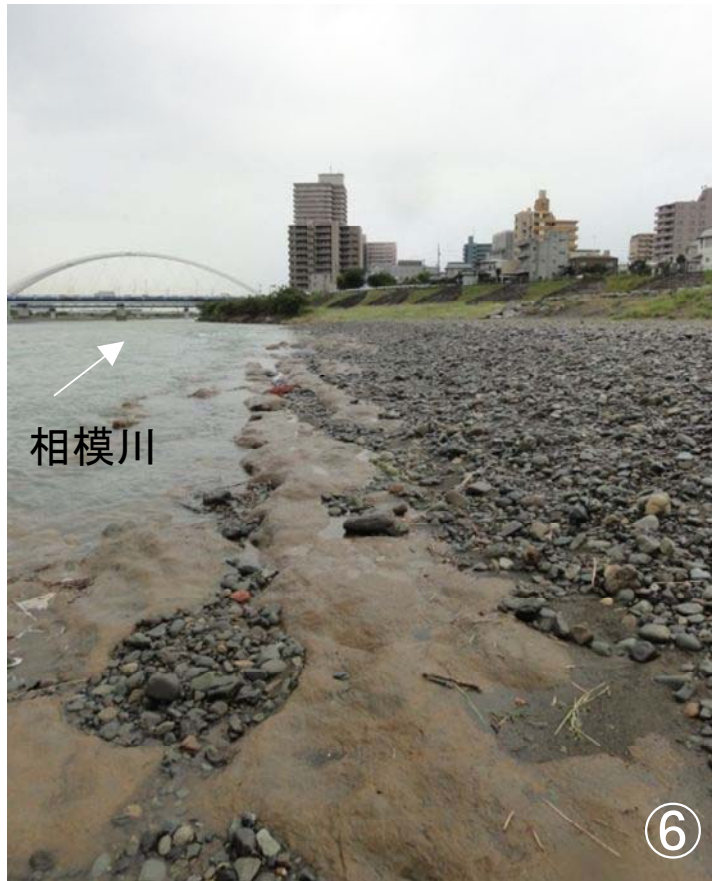
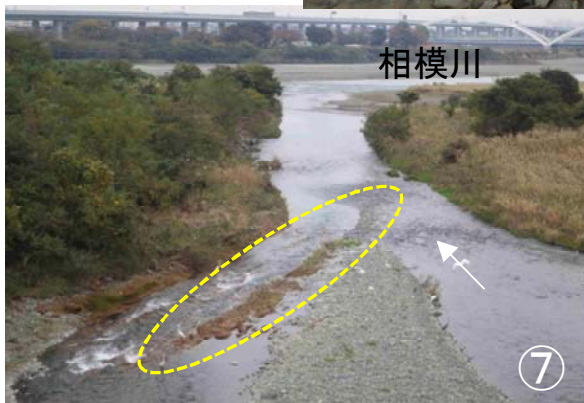
土丹露出箇所（平成26年度現地調査結果）（1）

写真⑥相模川 : H26.10.15撮影
 写真⑦中津川 : H26.11.11撮影

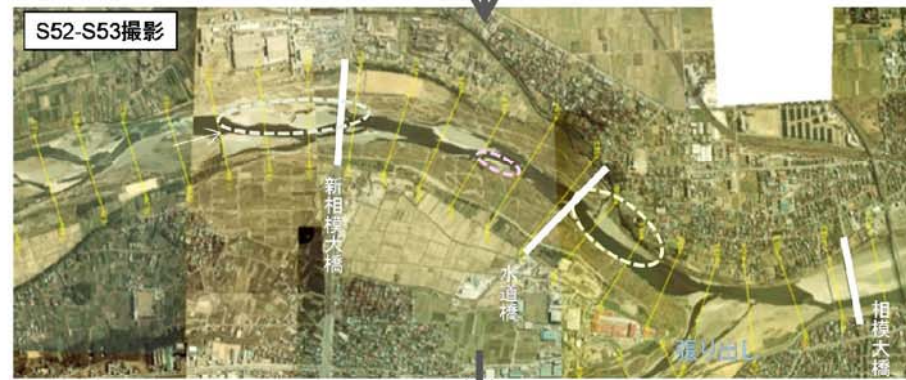
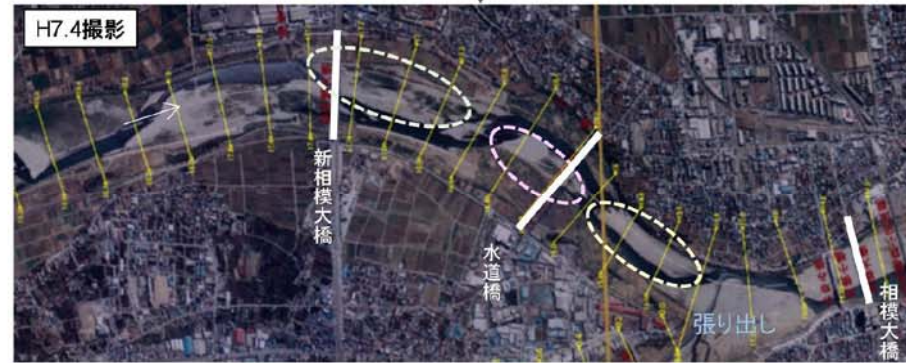
相模川三川合流部周辺の砂州の伝播

S39砂利採取全面禁止

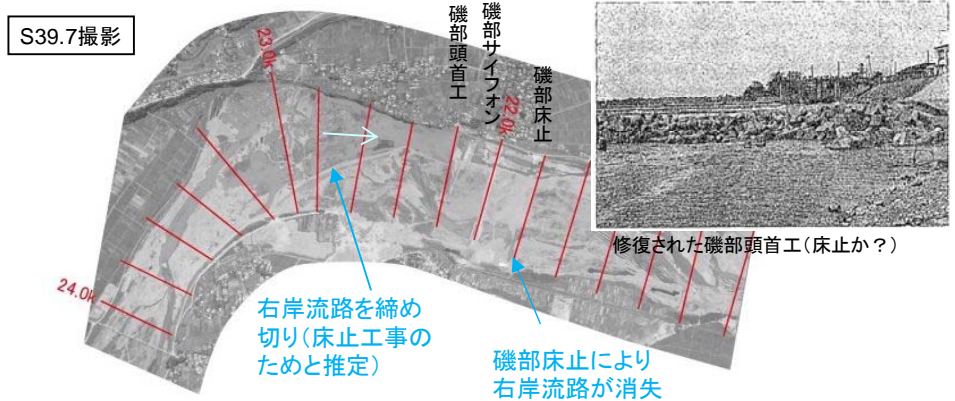
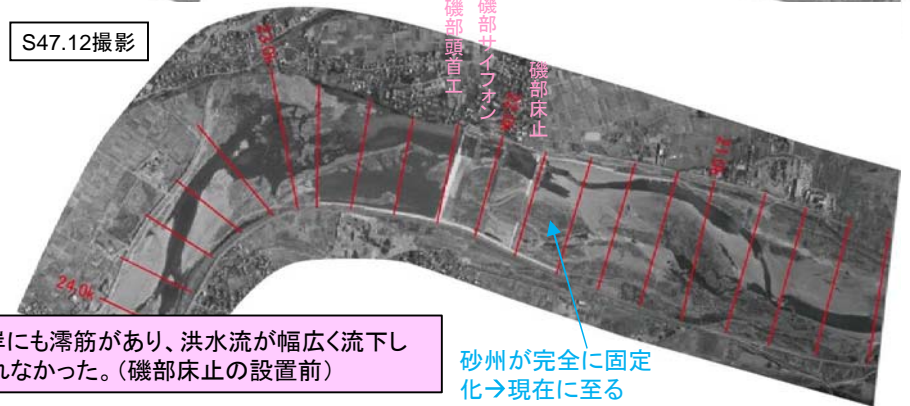
磯部頭首工周辺の河道変遷と砂州の固定化の要因

S8 磯部頭首工(22.2k) 完成

● 磯部頭首工周辺では、かつて右岸にも濡筋があり、洪水流が幅広く流下していた頃は砂州の固定化は見られなかった。(磯部床止の設置前)
