# 令和5年度 山梨県河川マイクロプラスチック調査業務 報告書 概要版

## 2. 河川マイクロプラスチックの分布実態（多摩川水系・相模川水系・富士川水系）

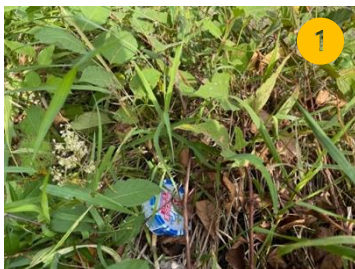
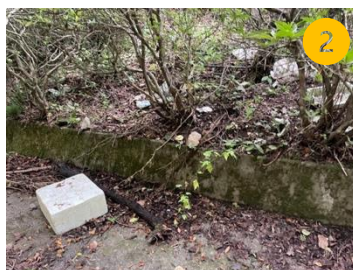
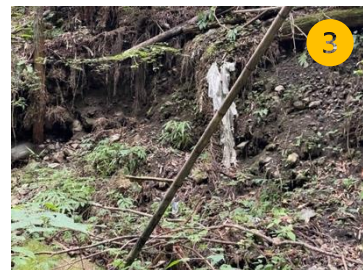
調査地点周辺において、①ポイ捨てされたと推測されるごみ、②不法投棄されたと推測された農業系のごみ、③風で飛ばされたごみや河川を流下するごみ等、意図しない流出と推測されるごみが見つかった。
