研究課題名	斜面崩壊による災害観測を可能とする IoT 観測機器の開発		
研究者名 (所属名)	宮本博永・布施嘉裕・永田靖貴・中込広幸 (山梨県産業技術センター) 本多亮・吉本充宏 (山梨県富士山科学研究所) 藏重龍樹・清水悠樹・新海一利 (株式会社Cosmoway) 田中義朗・太田敬一 (日本工営株式会社) 小林正和 (テクノナレッジ・システム株式会社)		
研究期間	平成30年度～令和2年度	報告年度	令和元年度

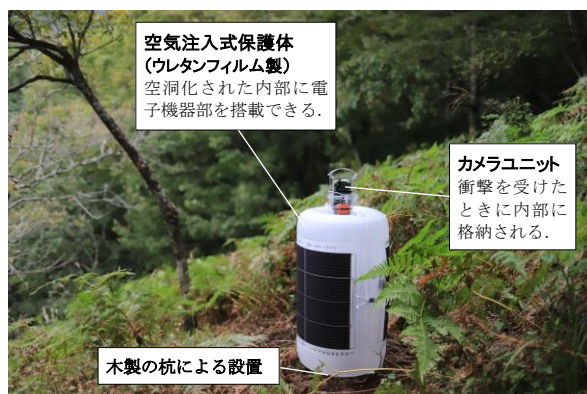
図1 IoT観測装置の外観(斜面崩落の観測時)

IoT観測装置の外観等を図1に、斜面崩壊発生時における装置の損壊回避の仕組みを図2に示した。本装置は、周囲状況の変化を把握するため、傾き、温度・湿度及び画像等のデータが取得できる。また、4G (LTE) 回線とクラウドサーバを活用した観測データの自動配信機能を備えている。

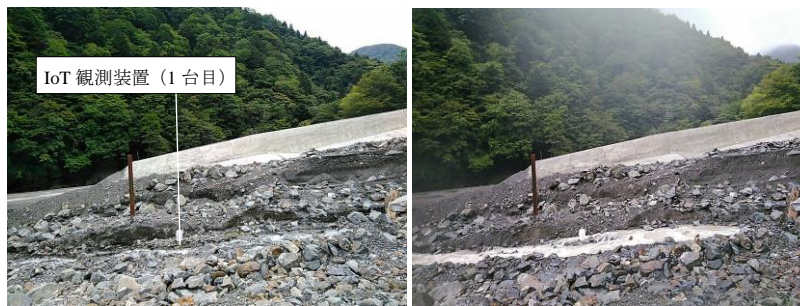
図3 IoT観測装置(2台目)から自動送信された春木川の画像(左:台風通過前,右:台風通過後の増水時)

台風17号の通過に合わせ、令和元年9月20日から5日間、七面山東側斜面の春木川沿い(標高655m)において、国土交通省の協力のもと実証試験を行った。2台のIoT観測装置を準備し、1台目(加速度、位置情報の取得用)を春木川の流れ沿いに設置し、2台目(画像情報の取得用)を1台目と川の流れの様子が見渡せる高台に設置した。

観測期間における実証試験エリアは、台風17号が通過する過酷な状況であったが、全期間にわたり5分毎の画像データの取得・送信を続けることに成功した。既存の観測装置では把握することができなかった増水の過程(流れの経路や雨量との関係)に関する情報を取得できたことになる。
