# 県道武田八幡神社線の武田橋改良工事が完成（武田橋拡幅）

平成20年8月 武田橋が拡幅され、右折レーンと自転車歩行者道が整備されました。

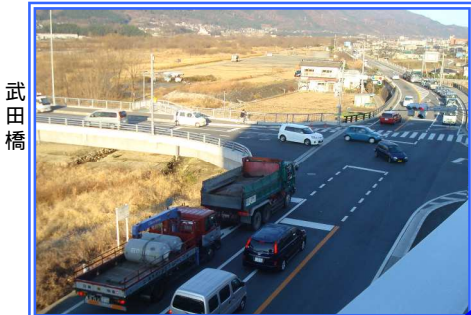
国道20号(甲府方面)

県道武田八幡神社線と一般国道20号の武田橋北詰交差点を先頭とする渋滞長が、それぞれ減少しました。このことにより、朝夕のピーク時においても信号待ち回数がほとんどなくなりました。

交差点 北	渋滞長(m)	交通量(台)	右折率(%)
改良前	350	438	26
改良後	150	566	29

交差点 西	渋滞長(m)	交通量(台)	右折率(%)
改良前	330	656	24
改良後	263	672	32

交差点 東	渋滞長(m)	交通量(台)	右折率(%)
改良前	128	242	1
改良後	83	230	2

交差点 南	渋滞長(m)	交通量(台)	右折率(%)
改良前	158	510	2
改良後	113	510	17

一般国道20号では、北側の渋滞長が半分以下に改善されました。また、南側においては、韮崎市役所手前で右折していた車が武田橋北詰交差点で右折するようになりました。

県道武田八幡神社線では、西側（武田橋上）及び東側（本町方面）の渋滞長が改善されました。この結果、西側からやってきて、本交差点を右折する車の割合が多くなりました。

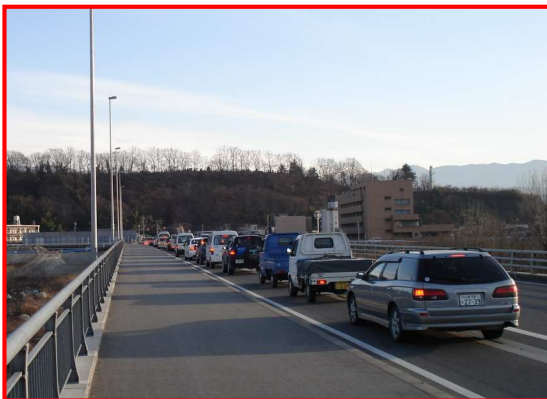
朝のピーク時には車が西詰交差点まで渋滞

武田橋改良前の様子（平成19年1月、西側から撮影）

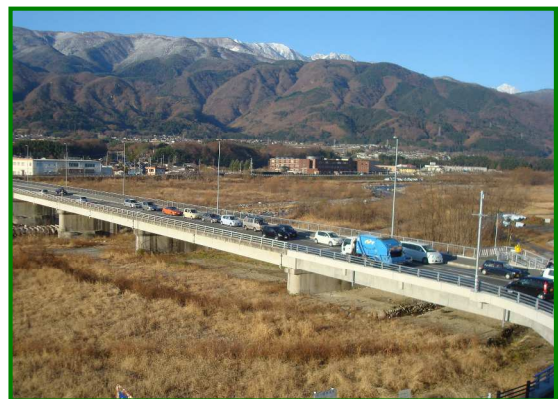
右折レーンの設置で渋滞が緩和された

武田橋改良後の様子（平成20年12月、東側から撮影）
