# 盛土総点検について①

資料 2

# 盛土総点検の結果

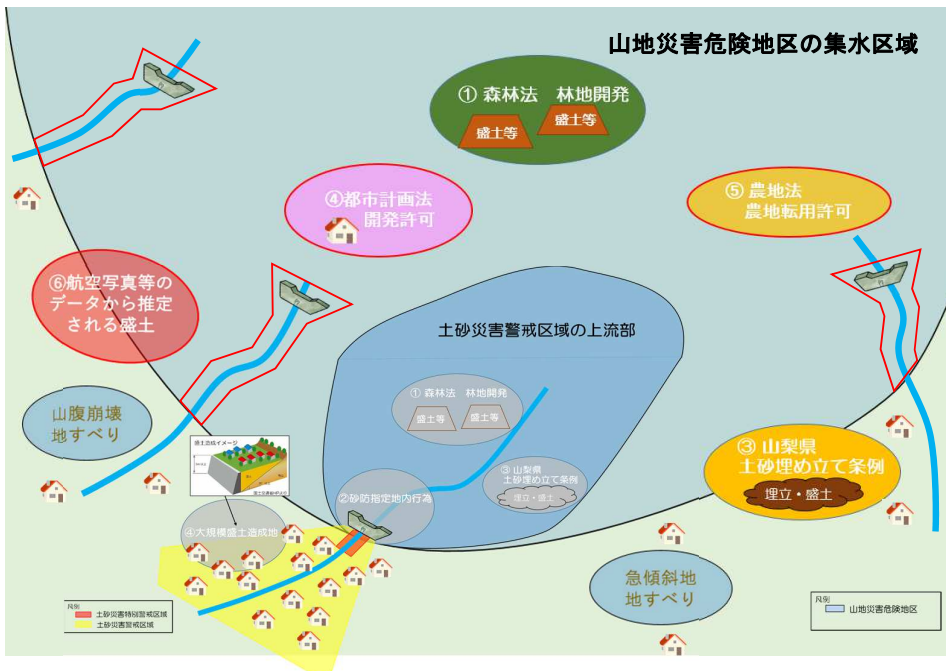
## 盛土総点検イメージ図

総点検抽出箇所数 (緊急点検を含む)			
	緊急点検箇所	追加点検箇所	総点検箇所
① 森林法 林地開発許可等	49	4	53 <sup>(※)</sup>
② 砂防法 砂防指定地内行為	3	0	3
③ 山梨県土砂の埋立て等の規制に関する条例等	3	58	61 <sup>(※)</sup>
④ 都市計画法 開発許可等 (大規模盛土造成地を含む)	11	30	41 <sup>(※)</sup>
⑤ 農地法 農地転用許可 (一時転用による農地造成等)	0	37	37 <sup>(※)</sup>
⑥ 航空写真等のデータから推定される盛土	0	2	2
合計	66	131	197
重複箇所数		※の法令に重複する箇所がある	
総点検箇所数	189

### ○盛土の主な点検項目

「盛土表面における隆起・陥没の有無」、「斜面下部における湧水の有無」、「表面排水路の目詰まり・損傷の有無」「構造物のはらみ(膨らみ)・損傷の有無」等

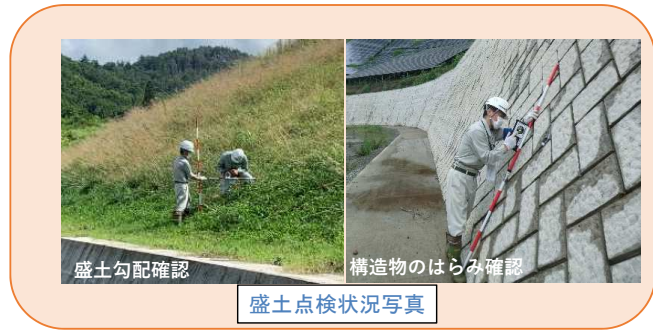
## ○点検結果

- 1 点検箇所数  
189箇所
- 2 問題なし  
175箇所
- 3 是正措置が必要な箇所  
14箇所
